Präsentation Planungsstand 19.05.2025 Grundschulentwicklung Friedeburg

Beauftragung 3ing Architektur- und Ingenieurbüro GmbH

Grundschule Horsten

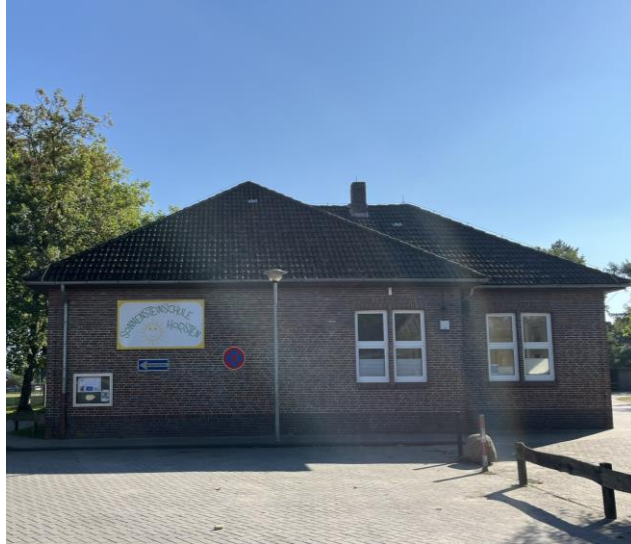
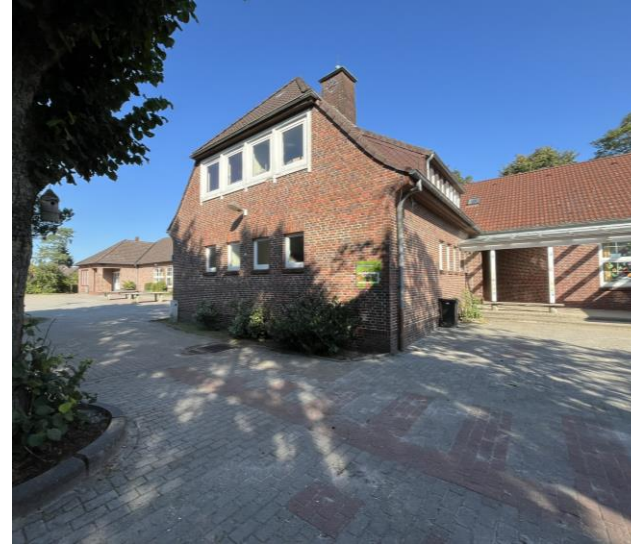
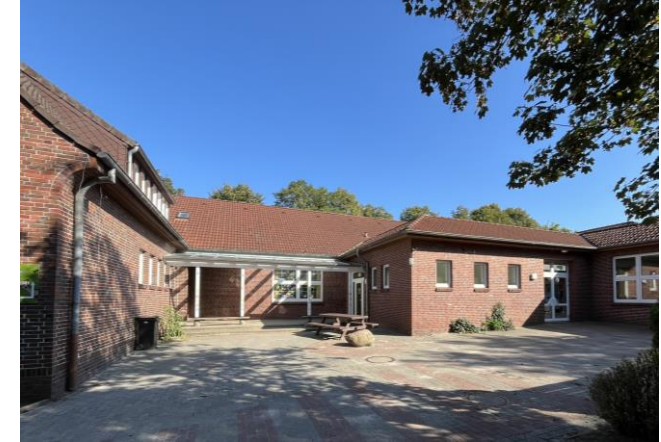
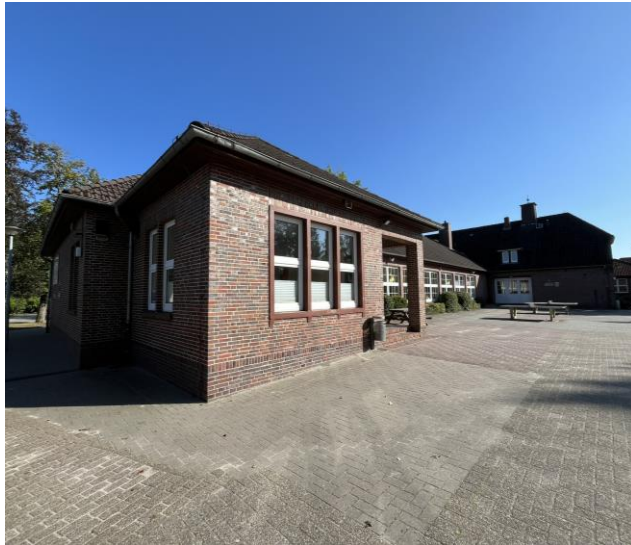
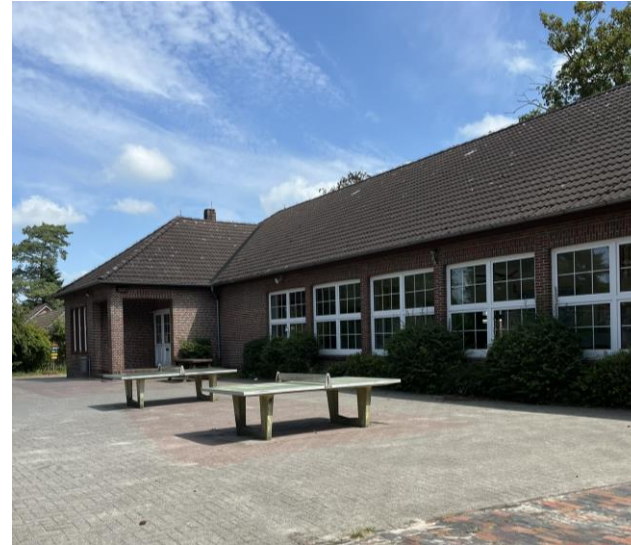
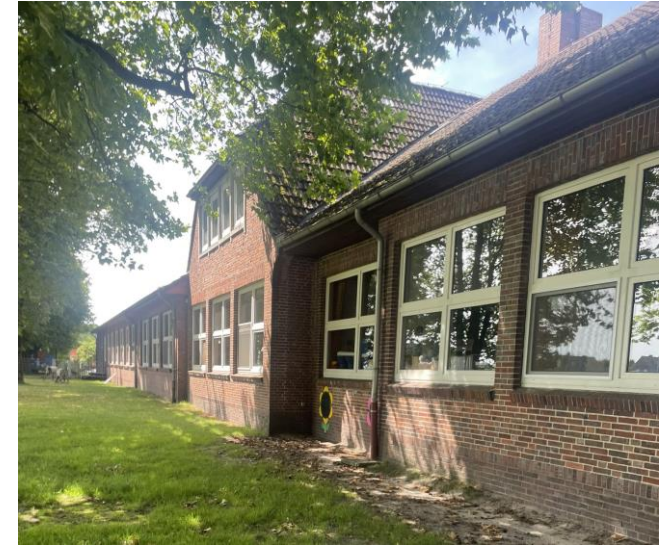
Übersicht Gebäudezustand

- Veraltete und viele verschiedene Boden-, Wand- und Deckenbeläge
- Brennwertkessel
- Veraltete Elektroinstallation
- Alte Gliederheizkörper mit hoher Vorlauftemperatur
- Aufsteigende Feuchtigkeit
- Kein 2. Rettungsweg im OG
- Brandlasten in den Fluren, Fenster nicht nutzbar als 2. Rettungsweg
- Musikraum hat keine direkte Anbindung an das Hauptgebäude, kein 2. Rettungsweg
- Trinkwasserhygiene nicht gegeben
- Barrierefreies WC vorhanden
- Mensa/Ganztagsbereich ist barrierefrei

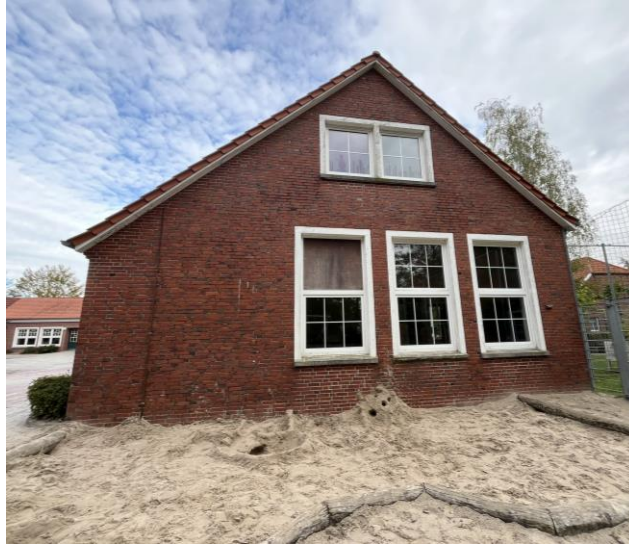
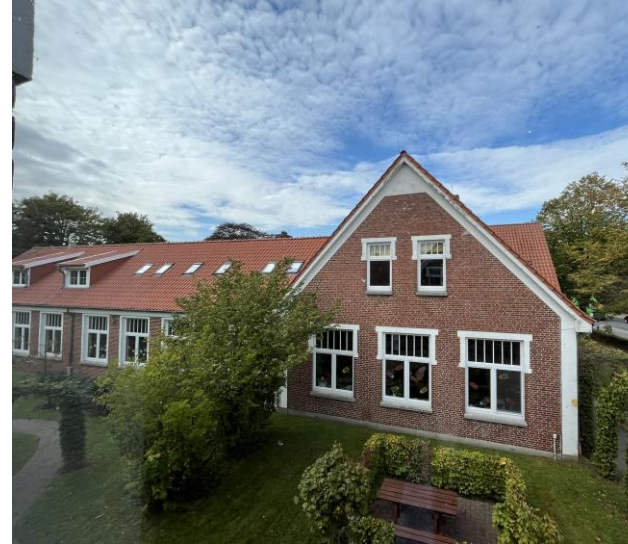
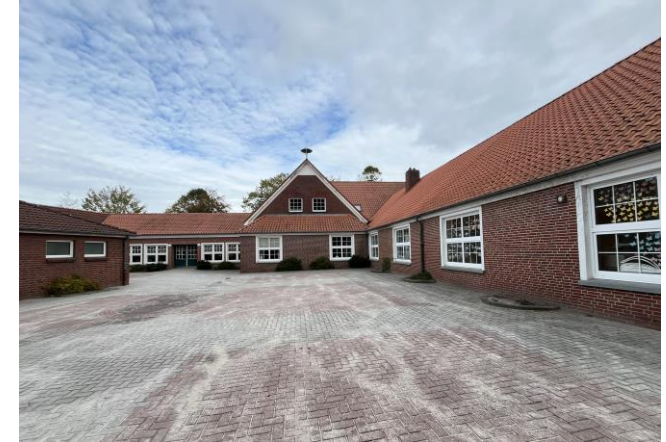
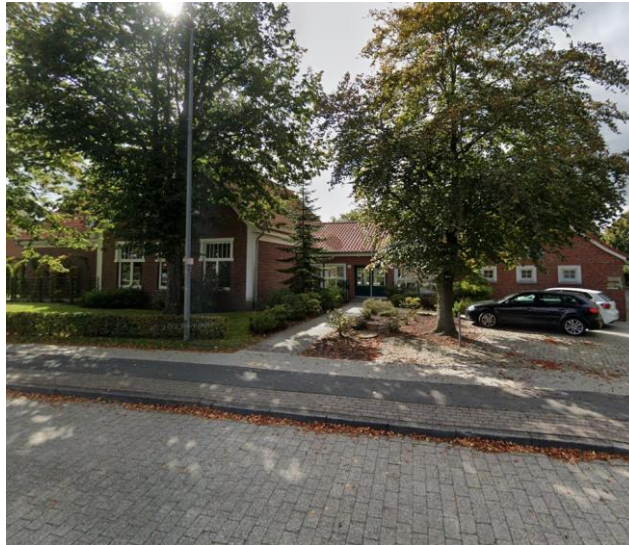
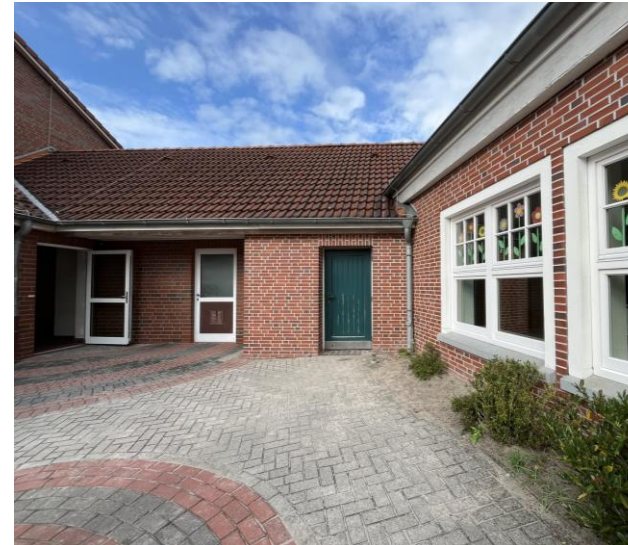
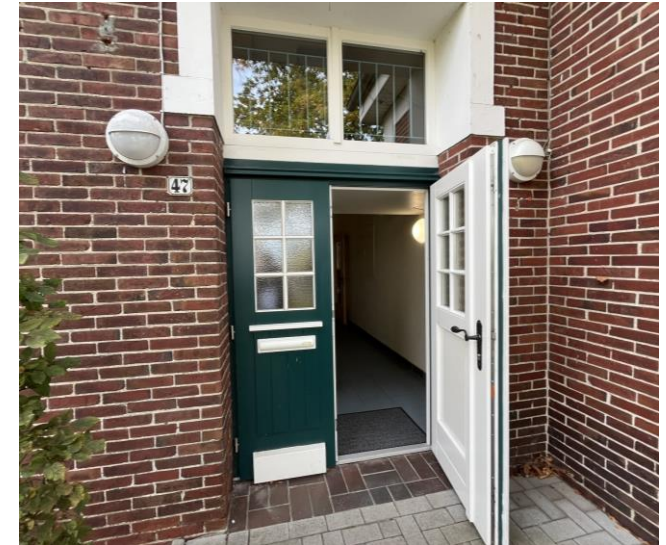
Übersicht Gebäudezustand

- Boden-, Wand- und Deckenbeläge sind überwiegend in gutem Zustand (Fliesenbelag im Flur veraltet, Parkett schleifen u. ölen)
- Ca. die Hälfte der Fenster wurden 2019 ausgetauscht
- Holzbodenkonstruktion und Bodenplatte
- Pausenhalle/Anbau von 2002
- Fugen der Giebelwand/ein Fenster sind undicht
- Dämmung auf der Obersten Geschossdecke
- Mehrere Heizungsanlagen
- Neue Heizkörper
- Elektro teilweise veraltet
- Gefangene Räume/ Durchgangsräume – Klärung Fluchtwege
- Schulkindergarten über Mensa
- Barrierefreiheit nur teilweise gegeben
- Trinkwasserhygiene nicht gegeben

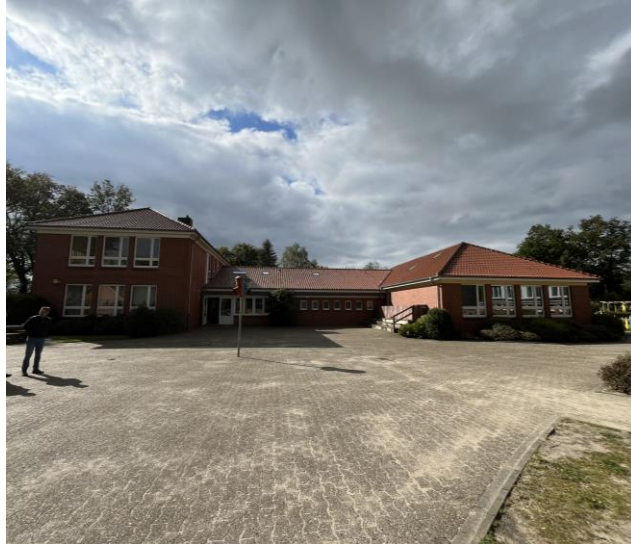
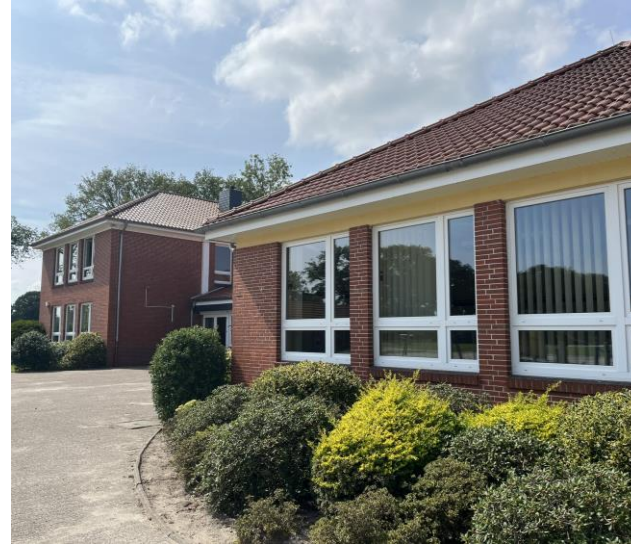
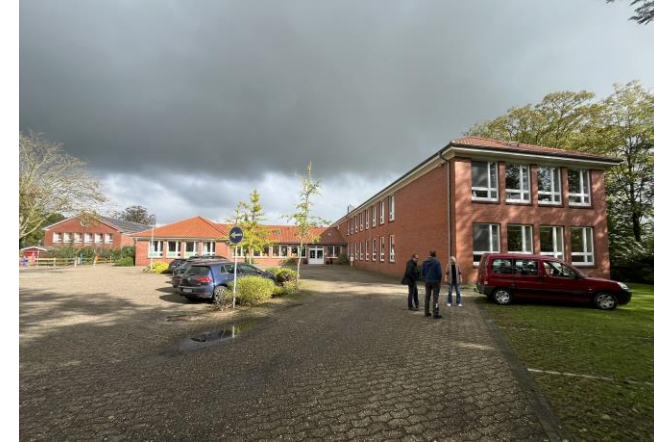
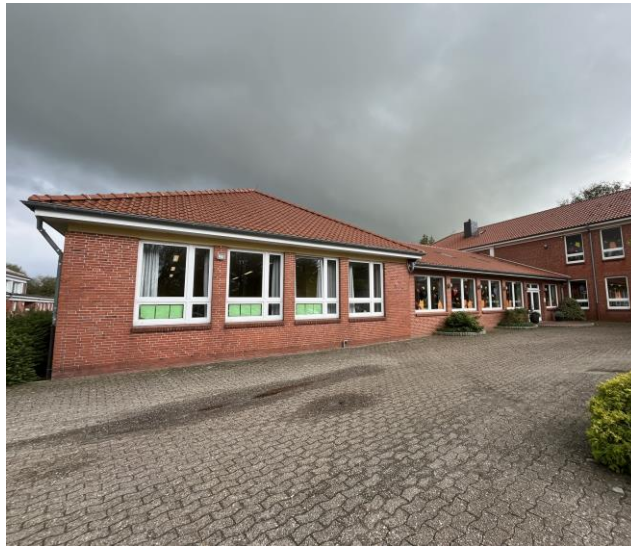
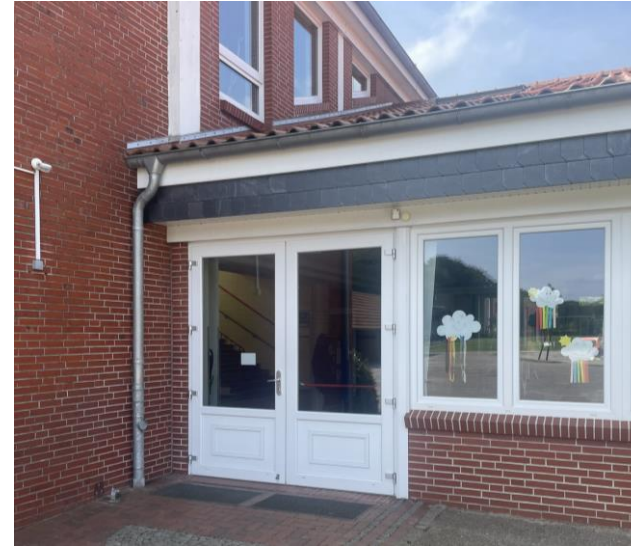
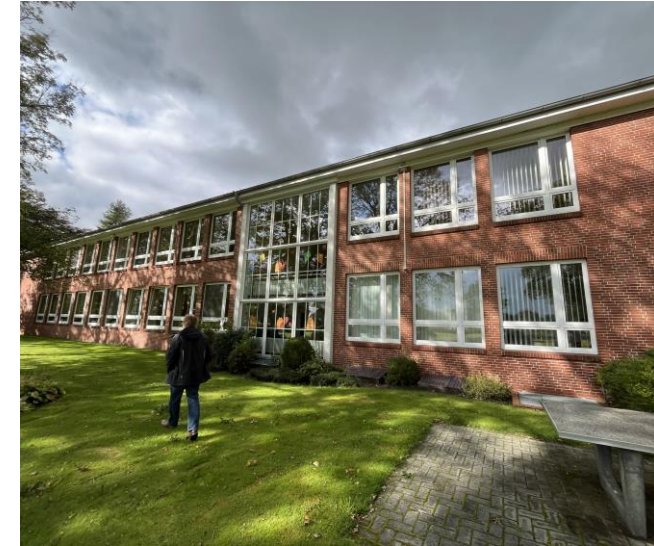
Übersicht Gebäudezustand

- Veraltete und viele verschiedene Boden-, Wand- und Deckenbeläge
- Fenster sind veraltet, teilweise undicht (Giebel Westseite)
- Undichtigkeiten im Keller
- Gedämmtes Dach
- Gas-Brennwertkessel
- Elektroinstallation ist veraltet
- Brandlasten im Flur
- 2. Rettungsweg klären
- Offenes Treppenhaus
- Werkraum im Keller
- Barrierefreiheit nur teilweise gegeben
- Trinkwasserhygiene nicht gegeben

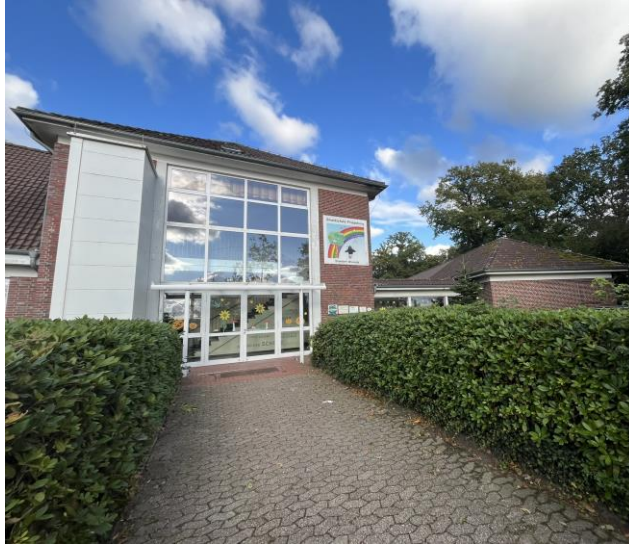
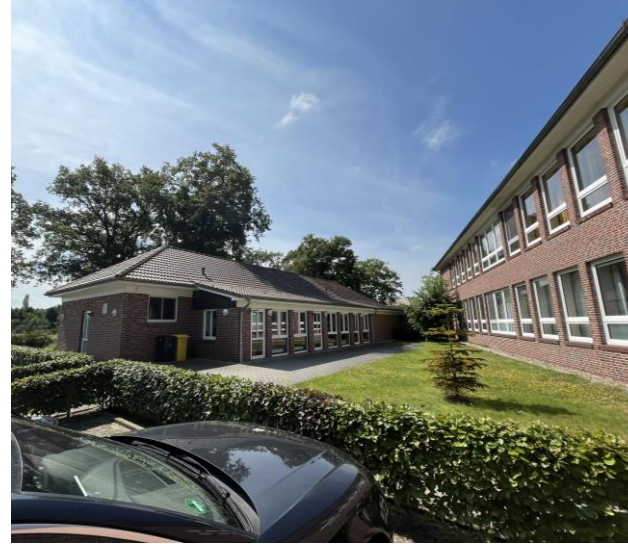
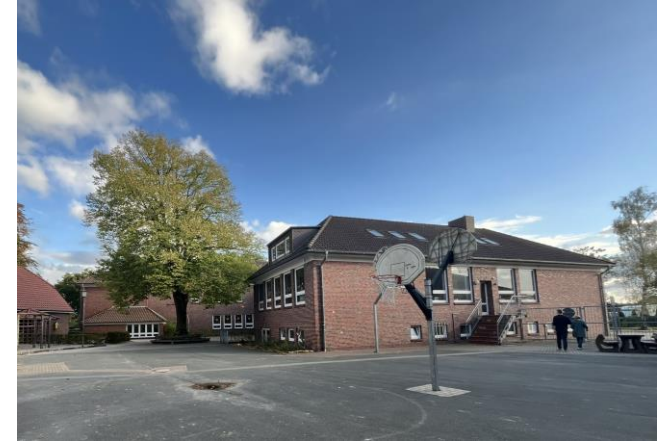
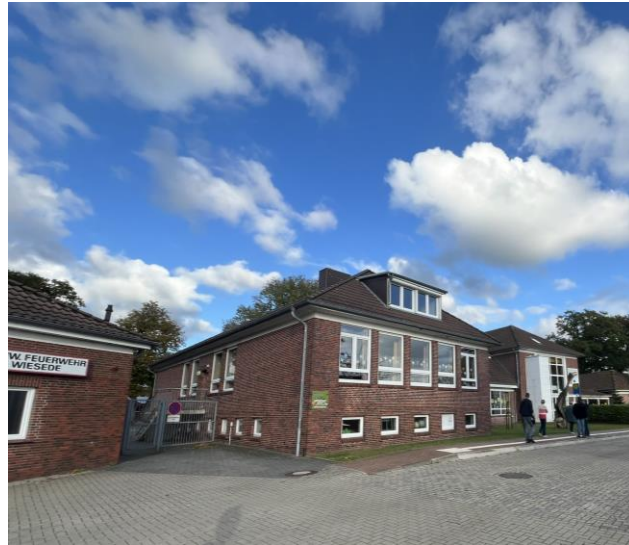
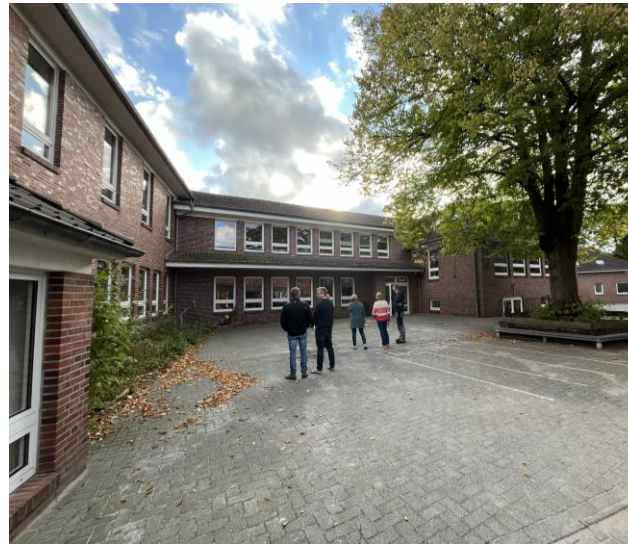
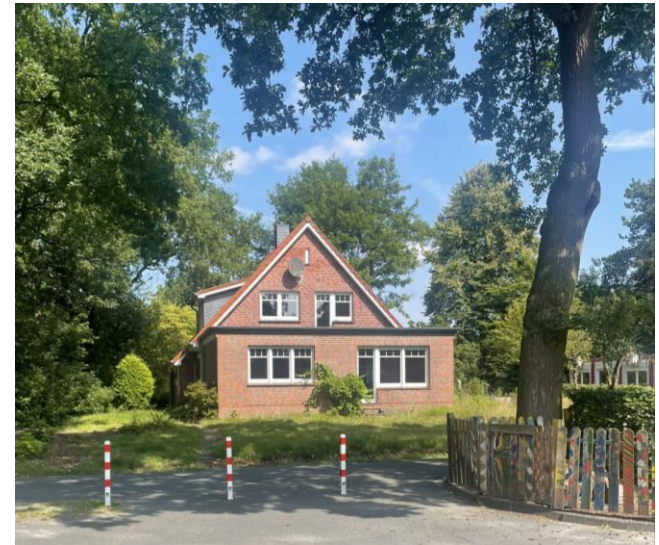
Übersicht Gebäudezustand

- Veraltete und viele verschiedene Boden-, Wand- und Deckenbeläge
- Alle Fenster sind veraltet
- Undichtigkeiten im Keller
- Gas-Brennwertkessel
- Veraltete Elektroinstallation
- Brandlasten im Flur
- 2. Rettungsweg OG
- Werkraum im Keller
- Weitestgehend barrierefrei
- Trinkwasserhygiene nicht gegeben

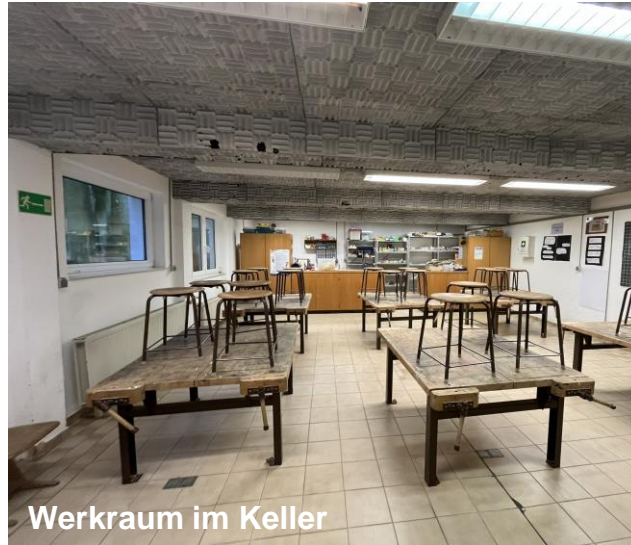
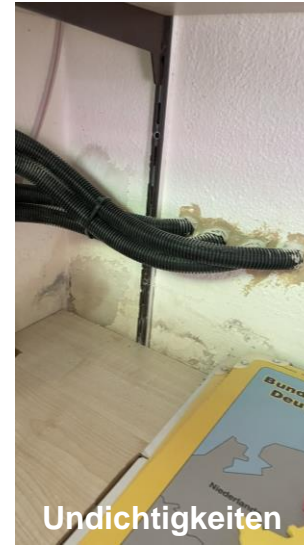
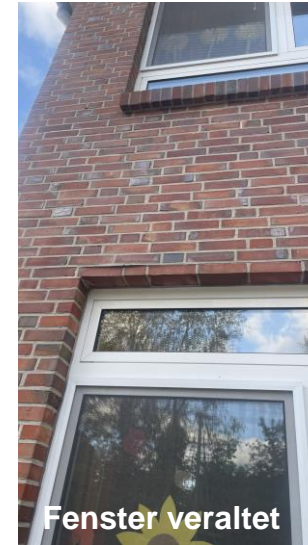
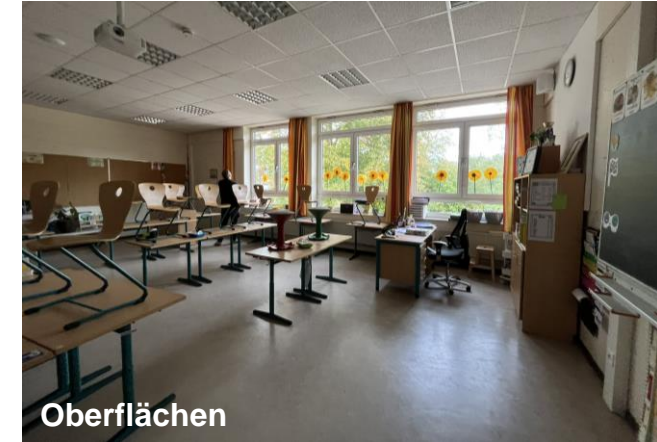
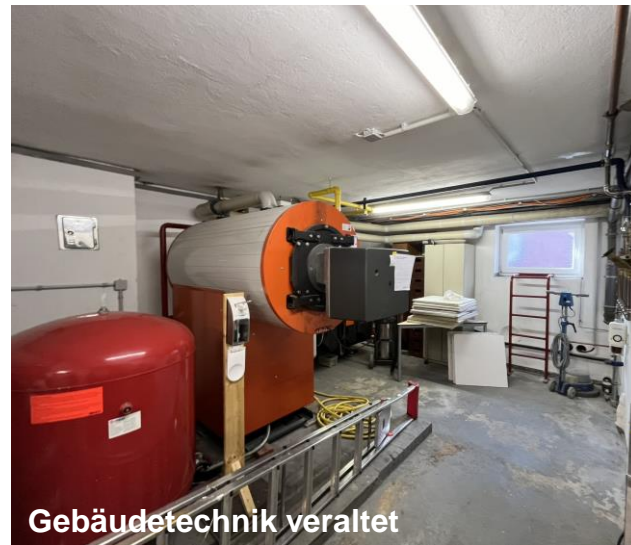
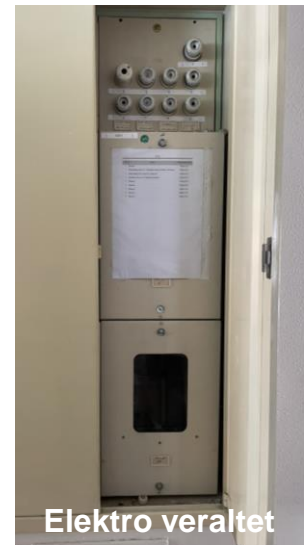
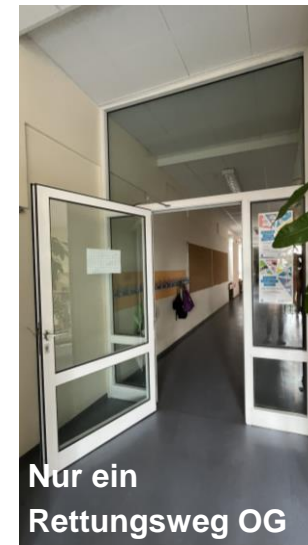
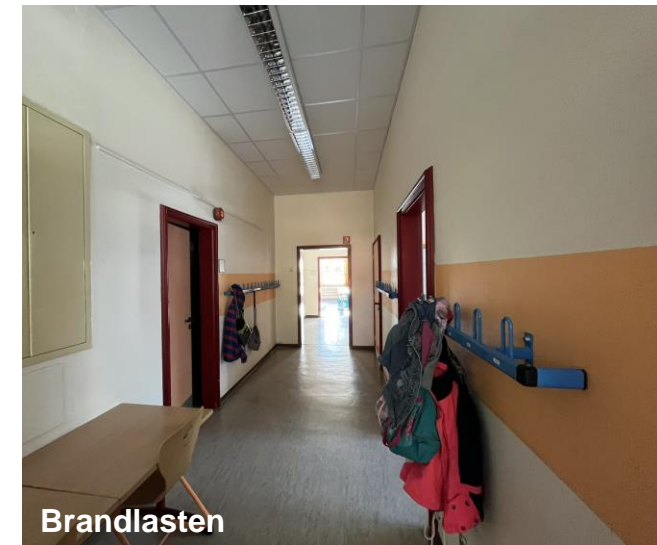
Bestand: **Raumbedarf**

- Werkraum sollte aus dem Keller verlegt werden und ist nicht im Raumbedarf berücksichtigt
- Fehlende Lagerfläche (Material wird auf Treppe zum Keller gelagert)
- Gefangener Raum Schulleitung
- Der Mensabetrieb erfolgt in 2 Schichten
- In der Mensaküche wird gespült und gekocht
- Separate Schulküche
