**Besichtigung der feuerwehrtechnischen Einrichtungen durch unseren Aufsichts-
dienst nach § 17 Sozialgesetzbuch (SGB) VII****Besichtigungstermin: 27.01.2017**Vorherige Besichtigungen: 18.07.2014 (nur die Ortsfeuerwehren Etzel, Horsten, Marx)
31.07.2003 (alle Ortsfeuerwehren (OrtsFw))

4. Ortsfeuerwehr Reepsholt (LF 8/6, zukünftig ein weiteren MTW)

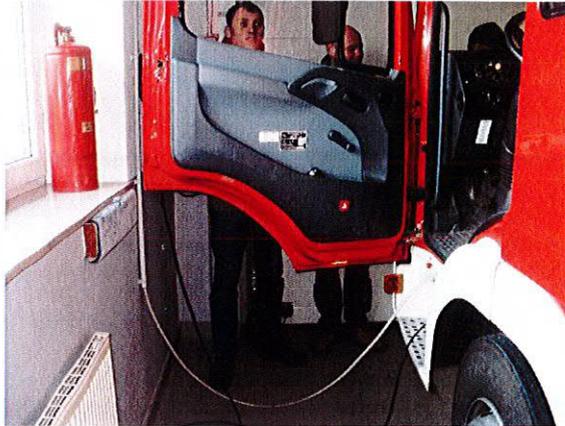
Bild 8: Stellplatz LF

Die Mindestanforderungen an die Stellplatzgröße und damit an die Verkehrswege um das Fahrzeug werden nicht erfüllt, siehe § 4 DGUV Vorschrift 49 „**Feuerwehren**“, (siehe Bild 7 und Bild 8).

Die Breite eines Verkehrsweges um ein Fahrzeug ist ausreichend, wenn zwischen Fahrzeug, Geräten und Gebäudeteilen ein Verkehrsweg von mindestens 0,50 m bei geöffneten Fahrzeurtüren und -klappen verbleibt. Für Umkleidebereiche ist der Abstand zwischen Fahrzeugen und Schutzkleidungen nochmals deutlich zu erhöhen. Zwischen einer Spindreihe und einem Fahrzeug ist ein lichter Abstand von 1,50 m (1,00 m Bewegungsfläche zuzüglich 0,50 m Verkehrsweg) bei geöffneten Fahrzeurtüren oder -klappen bei einer Spindbreite von 0,50 m einzuhalten, siehe Punkt 7.3 ASR A4.1 „**Sanitäräume**“. Schmalere Spinde bedingen größere Abstände.

Bis zur Errichtung sicherheitsgerechter Stellplätze sind organisatorische Maßnahmen zu treffen, um ein Einklemmt und Angefahren werden von Feuerwehrangehörigen zu verhindern. Dazu gehört u. a., dass die Fahrzeuge nur außerhalb des Feuerwehrhauses besetzt werden dürfen und das Absitzen vor dem Abstellen der Fahrzeuge im Feuerwehrhaus ebenfalls nur außerhalb zu erfolgen hat. Außerdem ist dafür Sorge zu tragen, dass die Fahrzeuge im Stellplatzbereich nur bewegt werden, wenn sich dort keine Personen aufhalten. Hierüber ist eine Anweisung zu erlassen, die von allen Mitgliedern der Ortsfeuerwehr durch Unterschrift zu bestätigen ist.

Des Weiteren sind die Gebäudeteile, die Verkehrswege einengen, mit einem schwarz-gelben oder rot-weißen Warnanstrich zu versehen, siehe Punkt 5.2 ASR A1.3 „**Sicherheits- und Gesundheitsschutzkennzeichnung**“.

Nach Würdigung der örtlichen Gegebenheiten, der Argumente der Beteiligten vor Ort und Ausübung des Ermessensspielraumes wird festgelegt, dass die Stellplatzbereiche neu zu planen, entsprechend zu vergrößern und an den oben aufgeführten Vorgaben anzupassen sind.

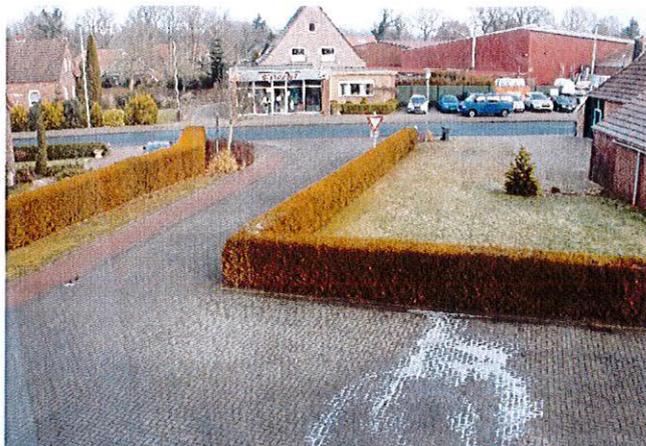
Bild 9: Gefahrenstelle

Ein Kleinkind ist mit einem Fahrrad entlang der auf dem Bild rechten Hecke gefahren. Der Fahrer des Einsatzfahrzeuges konnte das Kind nicht sehen und musste eine Gefahrenbremsung durchführen, um das Kind nicht zu verletzen.

Es bestand Einvernehmen, dass die Hecke entfernt und ggf. gegen einen durchsichtigen Zaun ausgetauscht wird. In diesem Zusammenhang wird die Ecke so hergerichtet, dass die Schleppkurven des Fahrzeuges und zukünftigen Fahrzeuges (zusätzliches TLF) beachtet werden.
