Präsentation Planungsstand 19.05.2025 Grundschulentwicklung Friedeburg

Beauftragung 3ing Architektur- und Ingenieurbüro GmbH

Grundschule Horsten

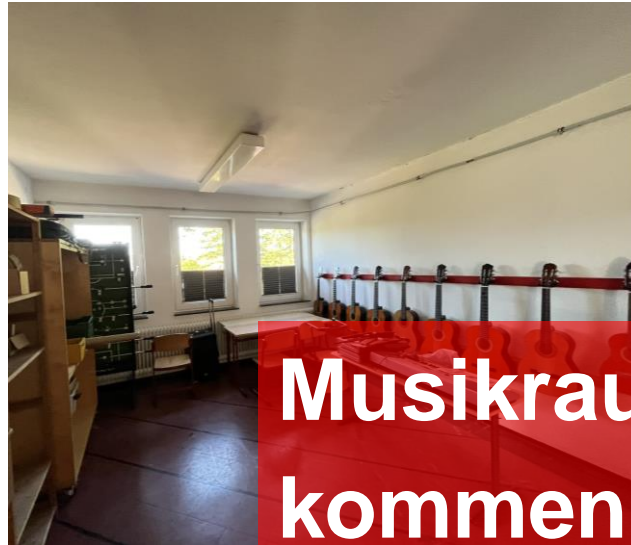
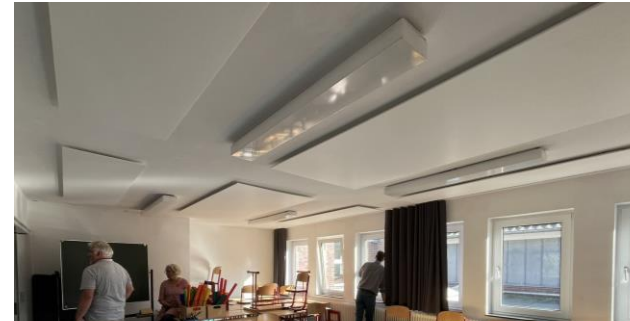
- Musikraum hat keine direkte Anbindung an das Hauptgebäude und ist nicht im Raumbedarf berücksichtigt
- Fehlendes Materiallager, der feuchte Keller ist dafür ungeeignet
- Kein Raum für die 1. Hilfe, derzeit im Flurbereich

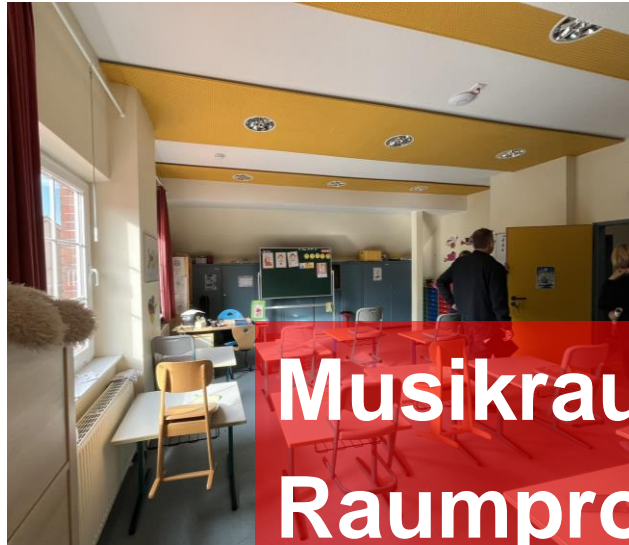
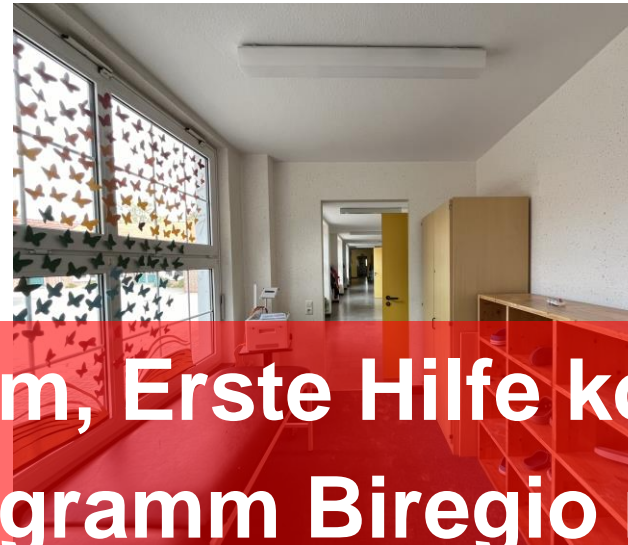
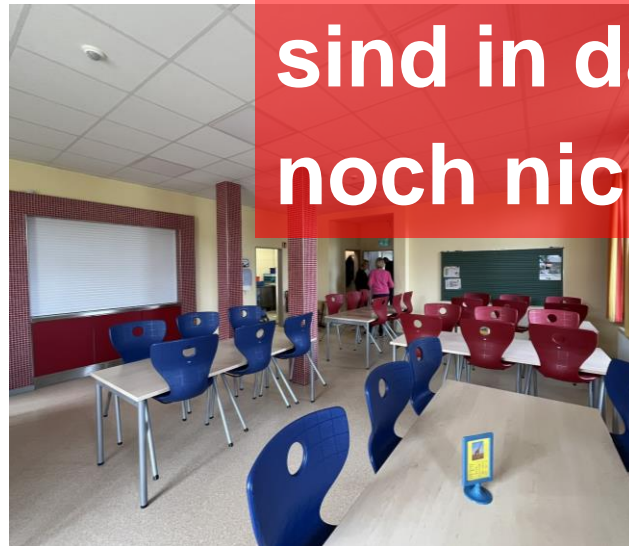
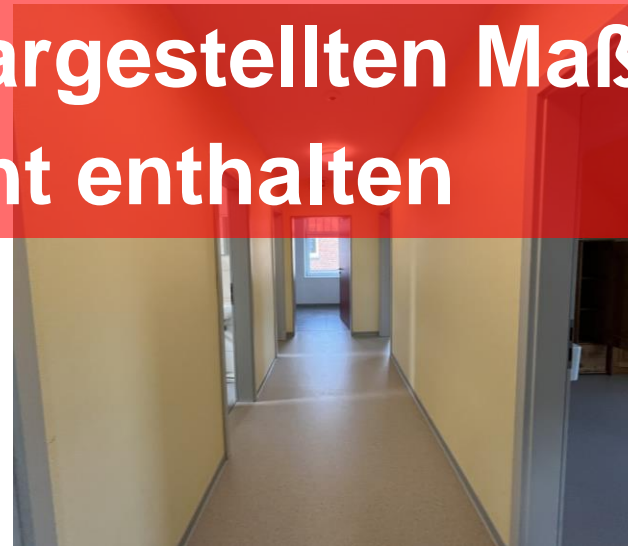
- Kein Raum für die 1. Hilfe liegt derzeit im Flurbereich
- Musikraum wird derzeit als Schulkindergarten genutzt

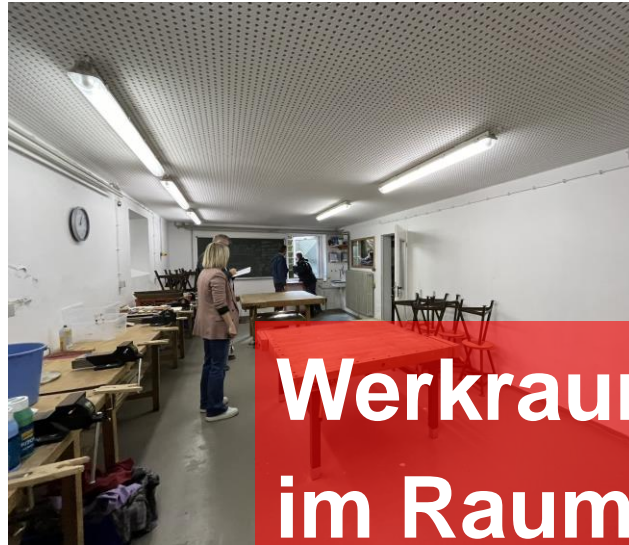
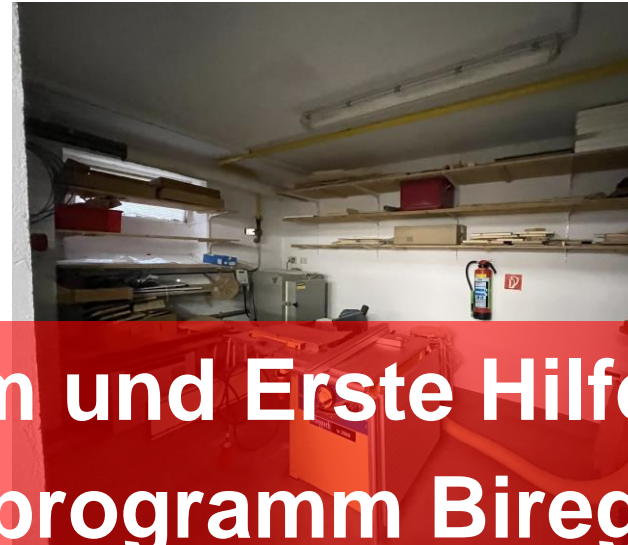
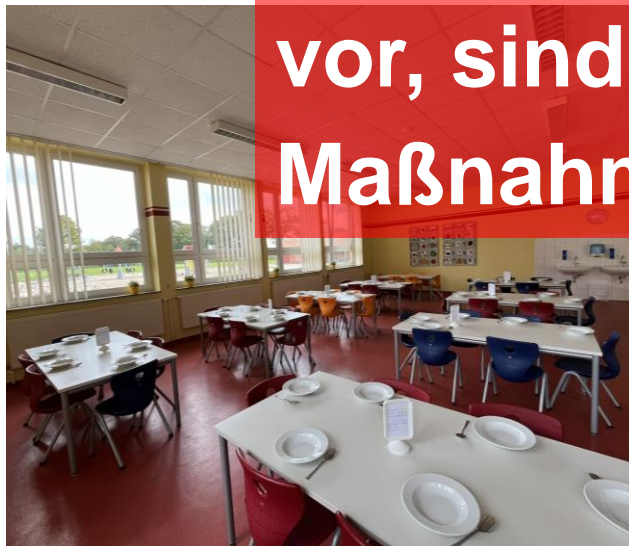
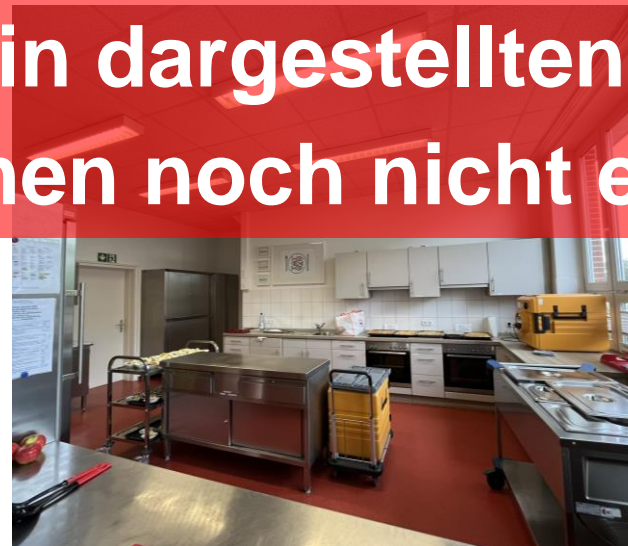
- Die Mensa ist zu klein, es wird jedoch noch nicht in Schichten gegessen. Die Mensaküche wird gleichzeitig als Schulküche genutzt – Hygienevorschrift?
- Werkraum sollte aus dem Keller verlegt werden und ist nicht im Raumbedarf berücksichtigt

Werkraum und Erste Hilfe kommen im Raumprogramm Biregio nicht vor, sind in dargestellten Maßnahmen noch nicht enthalten

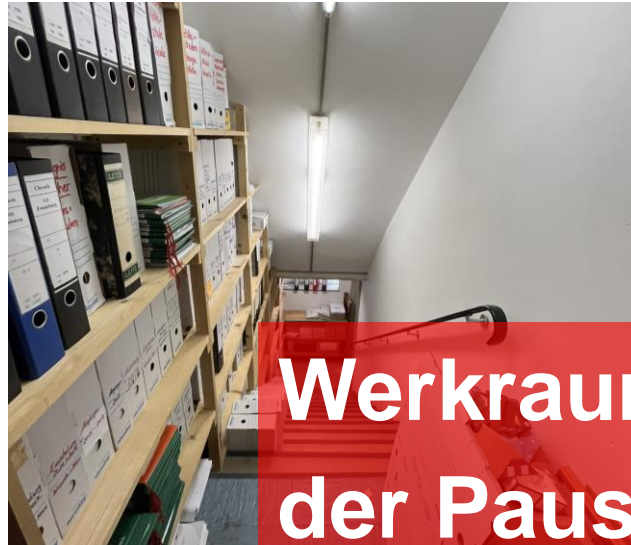
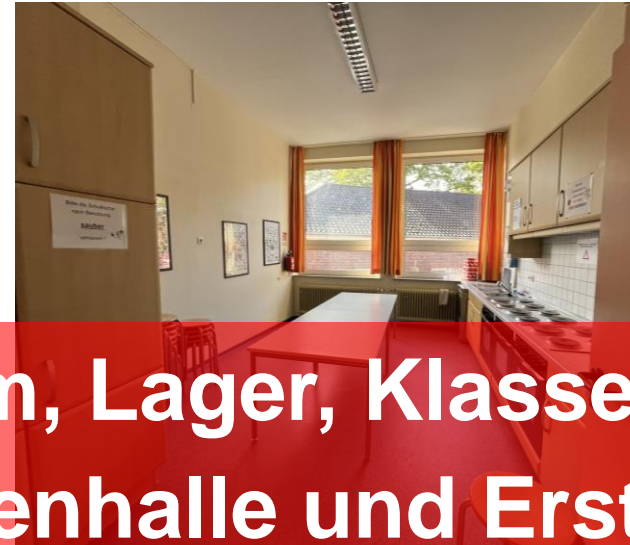
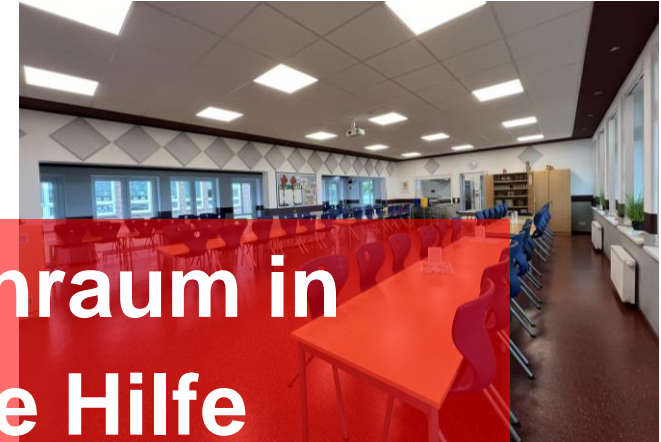
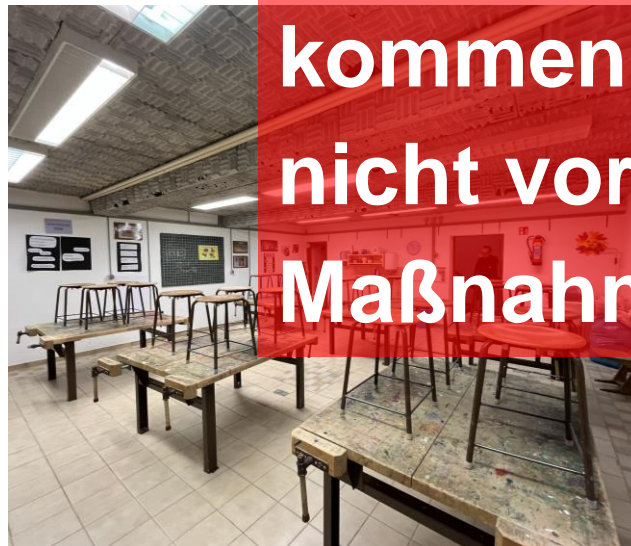
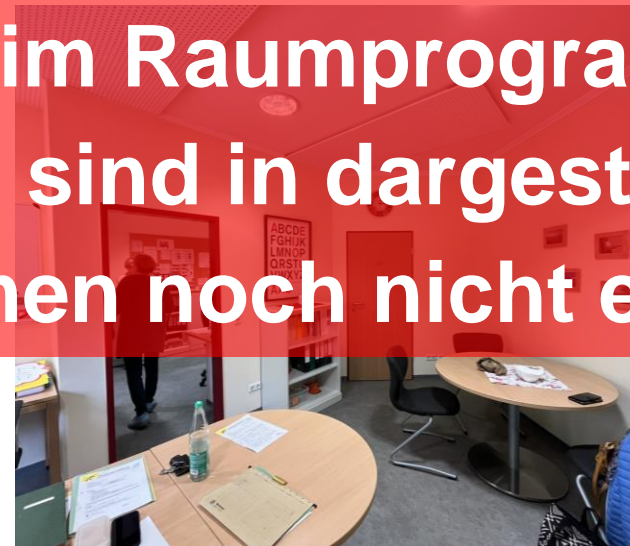
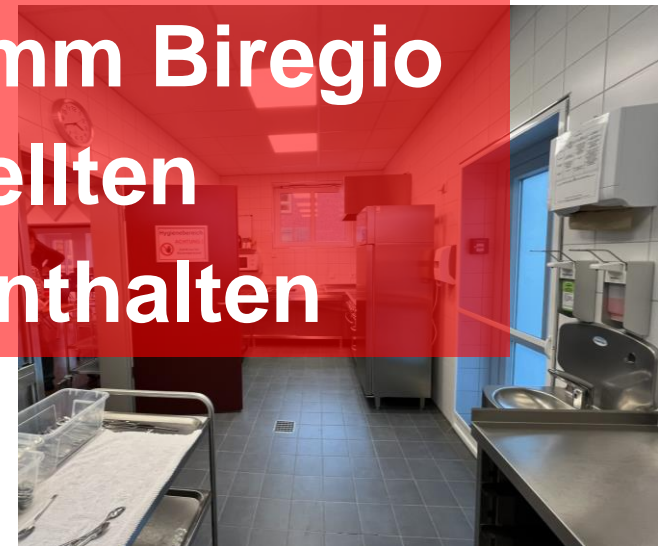
- Werkraum sollte aus dem Keller verlegt werden und ist nicht im Raumbedarf berücksichtigt
- Fehlende Lagerfläche (Material wird auf Treppe zum Keller gelagert)
- Gefangener Raum Schulleitung
- Der Mensabetrieb erfolgt in 2 Schichten
- In der Mensaküche wird gespült und gekocht
- Separate Schulküche

Werkraum, Lager, Klassenraum in der Pausenhalle und Erste Hilfe kommen im Raumprogramm Biregio nicht vor, sind in dargestellten Maßnahmen noch nicht enthalten
