Feuerwehr-Unfallkasse Niedersachsen • Bertastraße 5 • 30159 Hannover

Unser Zeichen: FU-WTM-Friedeburg-sc

Datum: 01. Februar 2017

**Besichtigung der feuerwehrtechnischen Einrichtungen durch unseren Aufsichts-
dienst nach § 17 Sozialgesetzbuch (SGB) VII****Besichtigungstermin: 27.01.2017**Vorherige Besichtigungen: 18.07.2014 (nur die Ortsfeuerwehren Etzel, Horsten, Marx)
31.07.2003 (alle Ortsfeuerwehren (OrtsFw))

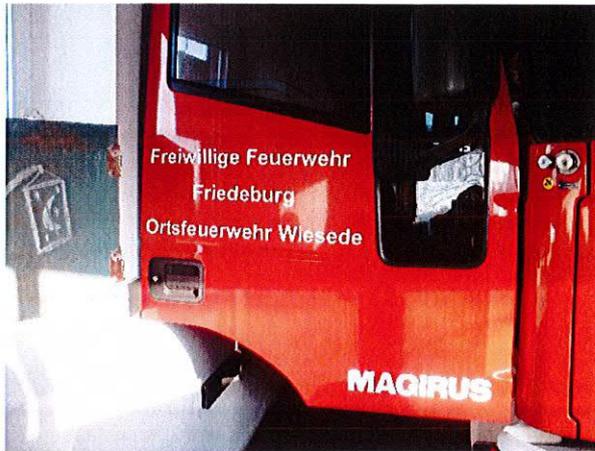
Bild 4: Stellplatzbreite links

Die Mindestanforderungen an die Stellplatzgrößen und damit an die Verkehrswege um das Fahrzeug und den Anhänger werden nicht erfüllt, siehe § 4 DGUV Vorschrift 49 „**Feuerwehren**“, (siehe Bild 3 und Bild 4).

Die Breite eines Verkehrsweges um ein Fahrzeug ist ausreichend, wenn zwischen Fahrzeug, Geräten und Gebäudeteilen ein Verkehrsweg von mindestens 0,50 m bei geöffneten Fahrzeugtüren und -klappen verbleibt. Für Umkleidebereiche ist der Abstand zwischen Fahrzeugen und Schutzkleidungen nochmals deutlich zu erhöhen. Zwischen einer Spindreihe und einem Fahrzeug ist ein lichter Abstand von 1,50 m (1,00 m Bewegungsfläche zuzüglich 0,50 m Verkehrsweg) bei geöffneten Fahrzeugtüren oder -klappen bei einer Spindbreite von 0,50 m einzuhalten, siehe Punkt 7.3 ASR A4.1 „**Sanitärräume**“. Schmalere Spinde bedingen größere Abstände.

Bis zur Errichtung sicherheitsgerechter Stellplätze sind organisatorische Maßnahmen zu treffen, um ein Einklemmt und Angefahren werden von Feuerwehrangehörigen zu verhindern. Dazu gehört u. a., dass die Fahrzeuge nur außerhalb des Feuerwehrhauses besetzt werden dürfen und das Absitzen vor dem Abstellen der Fahrzeuge im Feuerwehrhaus ebenfalls nur außerhalb zu erfolgen hat. Außerdem ist dafür Sorge zu tragen, dass die Fahrzeuge im Stellplatzbereich nur bewegt werden, wenn sich dort keine Personen aufhalten. Hierüber ist eine Anweisung zu erlassen, die von allen Mitgliedern der Ortsfeuerwehr durch Unterschrift zu bestätigen ist.

Des Weiteren sind die Gebäudeteile, die Verkehrswege einengen, mit einem schwarz-gelben oder rot-weißen Warnanstrich zu versehen, siehe Punkt 5.2 ASR A1.3 „**Sicherheits- und Gesundheitsschutzkennzeichnung**“.

Nach Würdigung der örtlichen Gegebenheiten, der Argumente der Beteiligten vor Ort und Ausübung des Ermessensspielraumes wird festgelegt, dass die Stellplatzbereiche neu zu planen, entsprechend zu vergrößern und an den oben aufgeführten Vorgaben anzupassen sind.

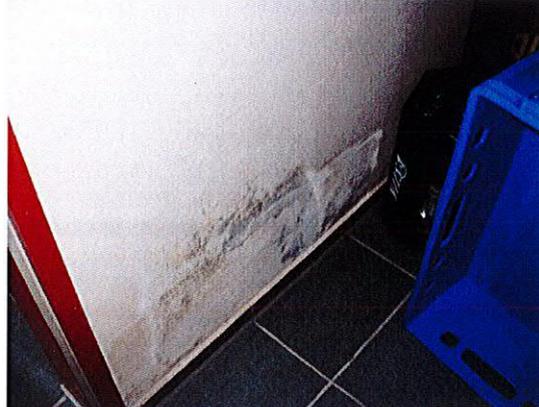
Bild 5: Flecken im Fußbodenbereich

Im Feuerwehrhaus sind Flecken im Fußbodenbereich der Wände, die augenscheinlich als Schimmelpilzbefall erkennbar sind. Durch freigesetzte Pilzsporen können ernsthafte Allergien und Lungenkrankheiten, insbesondere bei Kindern, hervorgerufen werden.

Der Träger des Brandschutzes hat nach § 2 Abs. 1 DGUV Vorschrift 1 „**Grundsätze der Prävention**“ in Verbindung mit § 4 Abs. 2 **Arbeitsstättenverordnung** dafür zu sorgen, dass Arbeitsstätten den hygienischen Erfordernissen entsprechend gereinigt werden. Verunreinigungen und Ablagerungen, die zu Gefährdungen führen können, sind unverzüglich zu beseitigen.

Nach Würdigung der örtlichen Gegebenheiten, der Argumente der Beteiligten vor Ort und Ausübung des Ermessensspielraumes wird festgelegt, dass die befallenen Wände entsprechend zu sanieren sind um eine Gefährdung durch Schimmelpilze auszuschließen.

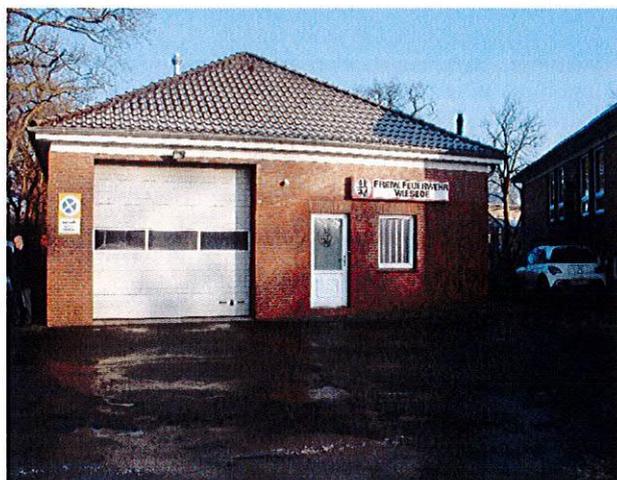
Bild 6: Eisflächen vor dem Feuerwehrhaus

Das Feuerwehrhaus befindet sich direkt an einer Schule. Schulbusse und Pkws von Eltern, die Kinder zur Schule bringen oder abholen, belegen freie Flächen vor dem Feuerwehrhaus. Ein Winterdienst ist augenscheinlich nicht organisiert, siehe Bild 6.

Nach § 4 Abs. 2 DGUV Vorschrift 49 „**Feuerwehren**“ in Verbindung mit Tabelle 1 Punkt 6.2 DIN 14092 Teil 1 „**Feuerwehrhäuser; Planungsgrundlagen**“ muss die Anzahl der Pkw-Stellplätze mindestens gleich der Anzahl der Sitzplätze der eingestellten Feuerwehrfahrzeuge sein, mindestens jedoch 12.

Nach § 2 Abs. 1 DGUV Vorschrift 1 „**Grundsätze der Prävention**“ in Verbindung mit § 3a Abs. 1 „**Arbeitsstättenverordnung**“ (ArbStättV) und Punkt 1.8 des Anhanges zur ArbStättV müssen Verkehrswege leicht und sicher begangen oder befahren werden können. Rasen, Rasengittersteine oder Schotter scheiden als Befestigung der Pkw-Stellplätze aus. Des Weiteren sind die Verkehrswege so zu führen, dass es zu möglichst wenigen Kreuzungen von Verkehrswegen von abrückenden Einsatzfahrzeugen und anrückenden privaten Pkw bzw. Fußgängern kommt. Die Pkw-Stellplätze sind mit 50 lx zu beleuchten, siehe DIN 14092. Des Weiteren ist auch im Winter ein sicheres Begehen der Verkehrswege zu gewährleisten (Winterdienst).

Nach Würdigung der örtlichen Gegebenheiten, der Argumente der Beteiligten vor Ort und Ausübung des Ermessensspielraumes wird festgelegt, dass die Pkw-Stellplätze neu zu planen, entsprechend zu vergrößern und an den oben aufgeführten Vorgaben anzupassen sind.
